富士山本宮浅間大社 御中

静岡市葵区大岩1丁目4-4
株式会社 墨 仁 堂
代表取締役 山口 聡 太郎

修理報告書

平成29年度

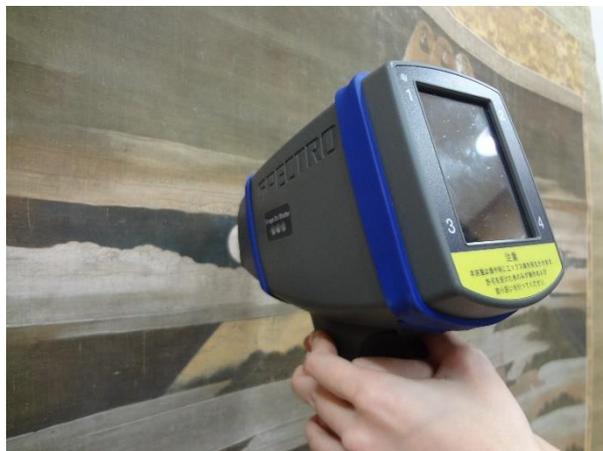
3. 絵具の発色を記録するため、分光測色計による計測、蛍光 X 線分析を行った。

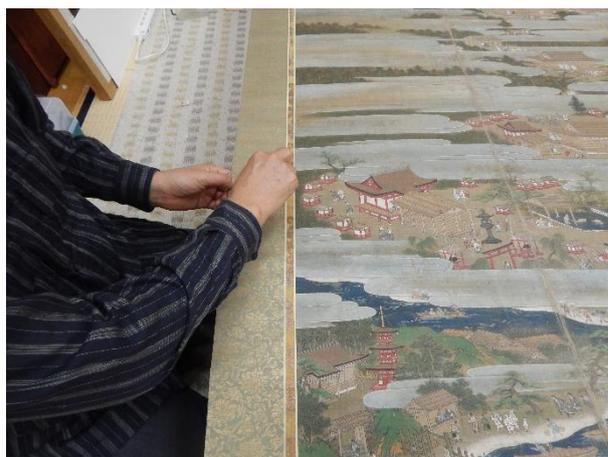
6. 柔らかい筆などを用いてドライクリーニングをし、表面の埃やゴミを除去した。

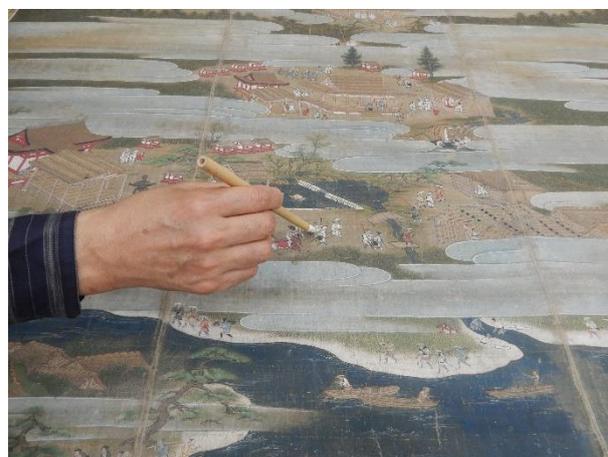
8. 膠水溶液にて絵具の剥落止めをした。(29年度は途中まで)
